## Pont de Tacoma : la contre-enquête

Nos limiers physiciens déclarent que l'effondrement du pont de Tacoma, en 1940 aux États-Unis, n'est pas dû à un phénomène de résonance.

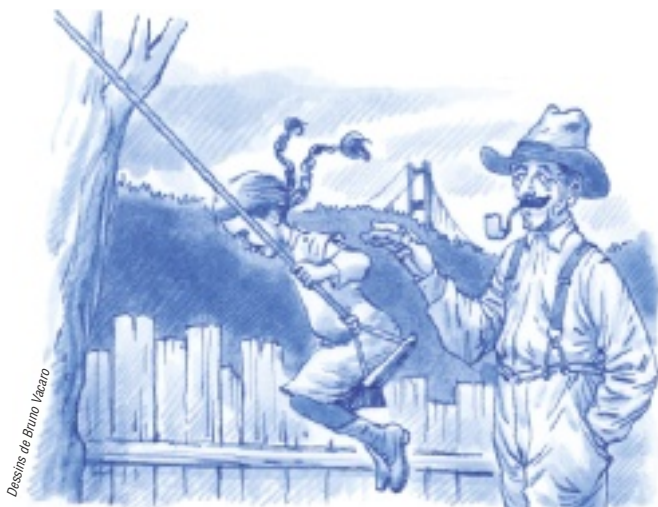
**1. Résonance avec une balançoire :** une faible poussée, imprimée à la même fréquence que les oscillations de la balançoire, compense les pertes d'énergie par frottements et augmente peu à peu l'amplitude du mouvement.

suffit à un parent compatissant de pousser régulièrement l'enfant pour entretenir le mouvement ou pour en augmenter l'amplitude. S'il règle précisément la fréquence de ses interventions sur le rythme des oscillations de la balançoire, il lui suffira d'exercer une toute petite force pour obtenir un effet très important : c'est le phénomène de résonance.

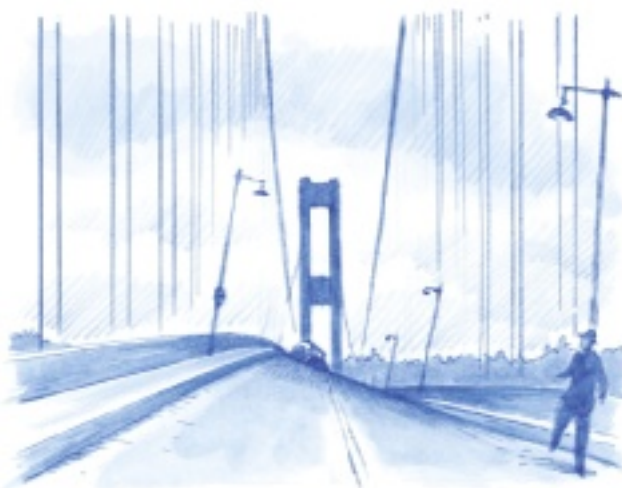
**2. Avant de s'effondrer,** le tablier du pont de Tacoma a subi, sous l'influence de vents modérés, des oscillations verticales ainsi que des mouvements périodiques de torsion le long de son axe, l'inclinaison allant jusqu'à 45 degrés.

Mais le matin du 7 novembre, sous l'effet de vents modérés (60 à 70 kilomètres par heure), le tablier du pont se met à vibrer plus que d'habitude, avec une amplitude de plus de un mètre, assez pour interdire le trafic. À dix heures du matin, coup de théâtre : les oscillations verticales se transforment en torsions périodiques ! À partir de ce moment, à chaque va-et-vient, l'inclinaison du tablier par rapport à l'horizontale augmente, jusqu'à atteindre des déplacements du tablier de neuf mètres et une inclinaison de 45 degrés. Ce nouveau régime d'oscillation est fatal : au bout d'une demi-heure, des morceaux du pont commencent à tomber dans le fleuve, et à 11 h 02, près de 200 mètres de tablier se détachent. Le pont de Tacoma a vécu.

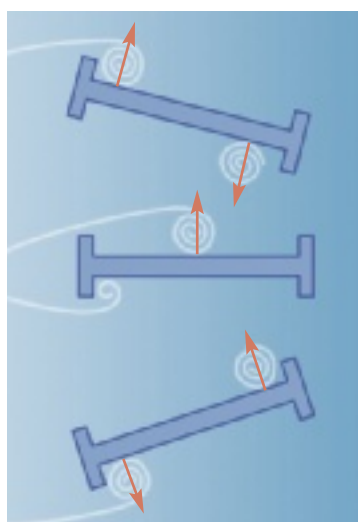
**3. Quand le vent souffle** de côté (ici de gauche à droite), les parapets du pont engendrent des tourbillons d'air au-dessus et au-dessous du tablier. Si le tablier reste horizontal, les forces (flèches rouges) exercées sur le pont par les tourbillons se compensent. En revanche, si le tablier oscille périodiquement autour de son axe, les tourbillons amplifient ces mouvements de torsion.

La section du tablier a une forme de H très aplati : les barres verticales correspondent aux parapets qui se trouvent de part et d'autre de la chaussée. Lorsque le vent souffle de côté, il rencontre un parapet. Cet obstacle vertical crée naturellement deux tourbillons identiques de part et d'autre du tablier. Leurs effets mécaniques sur le pont se compensent. Cette symétrie est cependant brisée dès que la chaussée s'incline : le tourbillon qui se trouve sur la face du pont protégée du vent grossit et tire le tablier vers le haut, ce qui accentue l'inclinaison. En revanche, quand le mouvement s'inverse, le tourbillon décroche du parapet et parcourt la largeur du tablier avant de s'éloigner tandis que, de l'autre côté, un autre tourbillon croît.

L'oscillation du tablier crée donc des tourbillons synchrones, dont l'action amplifie l'oscillation ; en retour, celle-ci donne naissance à des tourbillons encore plus importants, et ainsi de suite. C'est ce mécanisme subtil qui a provoqué *in fine* l'effondrement du pont de Tacoma.
